Ergonomie in zware metaalsector

Dr. Snelders Sandra
Bedrijfsarts Idewe
New Holland Ltd

Ergonomie: praktijkvoorbeeld

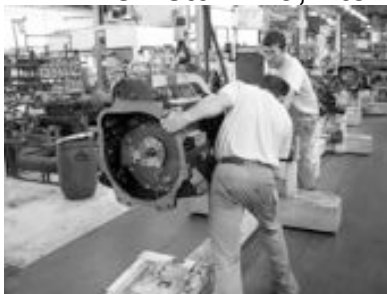
- Gebogen werken
- Getorste houding
- Unilaterale belasting
- Werkstuk = 0,7 ton

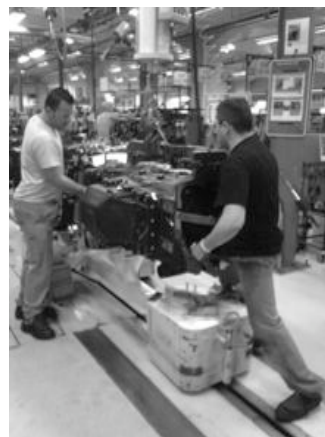
Voorstel ergonomen

Brede steunbasis: voor-
achterwaartse
spreidstand

Gefixeerde wervelkolom in
3 natuurlijke krommingen
met aangespannen rug-
en buikspieren

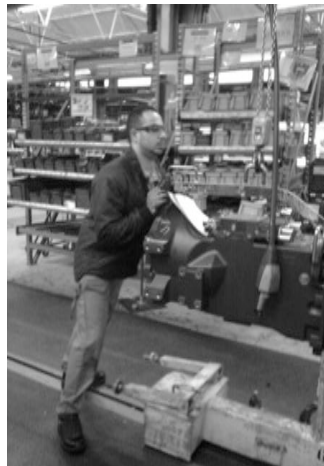
Tillen van transmissie

- Roteren met jobs die minder fysiek belastend zijn
- Rotatie na bij voorkeur 1u, maximaal 2u
- Mogelijke technische oplossing voor het deels tillen van de transmissie
- Enkel goede slaagkans mits goede afspraken tussen operators en hiërarchische lijn
- Enkel goede slaagkans mits gegronde opleiding van de operators om de kwaliteit en productiviteit te vrijwaren

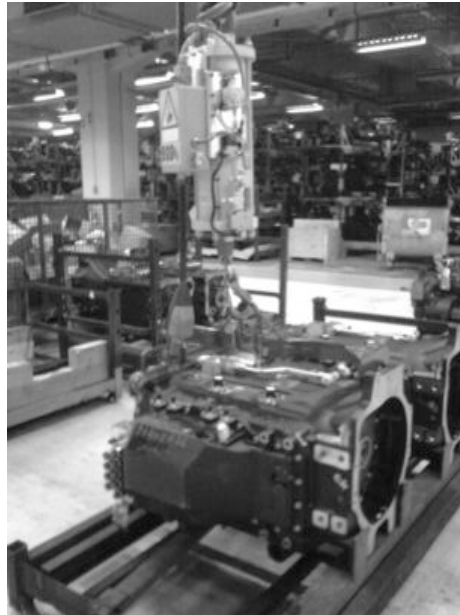
Technische oplossing
=
veer

Kostprijs = 10 000€

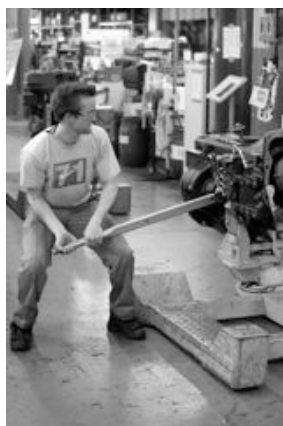
Werken met manuele momentsleutel

vervangen door automatische
momentsleutel

Probleem = Slechte bereikbaarheid van
moeren

Verlies in kwaliteit bij alle geteste
toestellen. Stoppen te vroeg of te laat.

Oplossing: automatisch tot 300N en
manueel nog bijzetten tot 305N

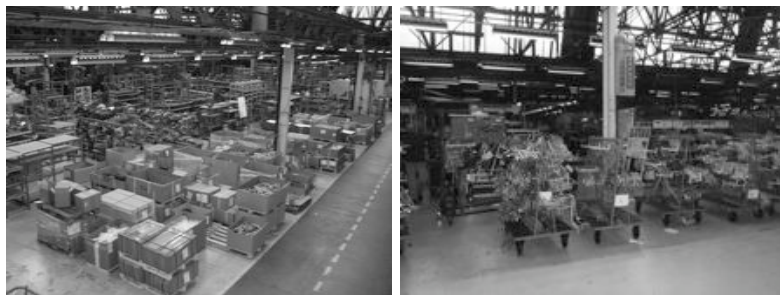
Verdere praktijk: aanvoer onderdelen

vb. rugbelasting: veelvuldig buigen

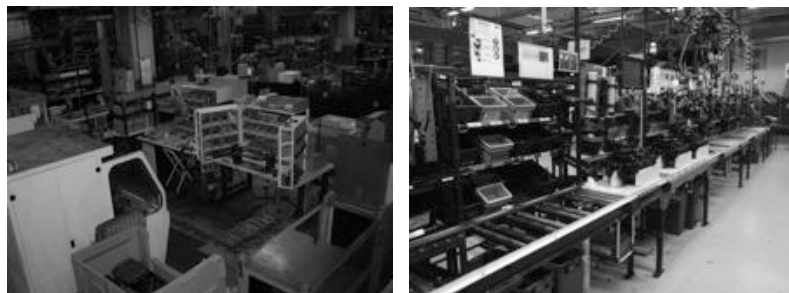
vb. nek-schouder-armbelasting

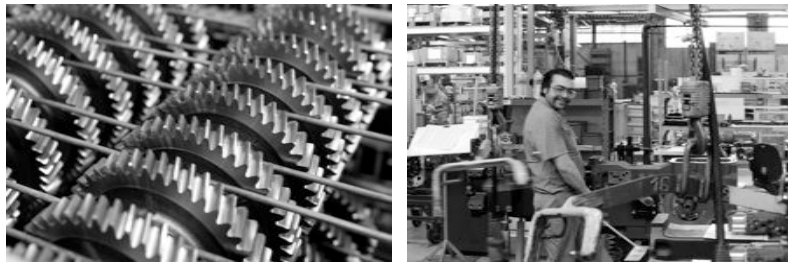
vb. hand-armbelasting
introductie van meer hefbruggen, rollerbanen
afspraken met toeleveranciers over wijze van aanvoer
